## **Análise Numérica de Ligações Pré-fabricadas com Armaduras Contínuas**

Dissertação para obtenção do Grau de Mestre em Engenharia Civil  
Perfil de Estruturas

FACULDADE DE  
CIÊNCIAS E TECNOLOGIA  
UNIVERSIDADE NOVA DE LISBOA

**Dezembro 2013**

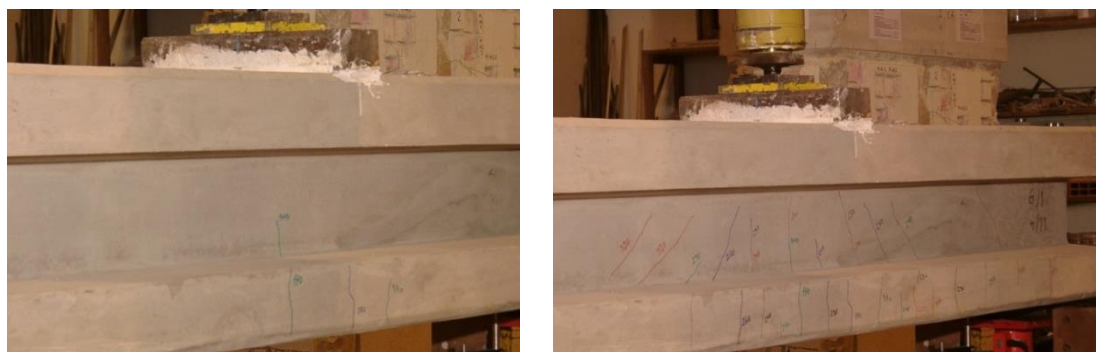
**Figura 3-4 - Evolução das fendas de esforço transversal, fotos gentilmente cedidas pelo professor Eduardo Cavaco**

Para aberturas de fendas por esforço transversal (diagonais), o investigador relata que estas ocorreram após a fendilhação por flexão no banzo inferior, com uma carga de 200 kN para viga betonada em duas fases e 250 kN para viga betonada em fase única. Naturalmente, com o aumento do carregamento ocorreu a propagação destas fendas para os apoios, como se mostra na Figura 3-4.

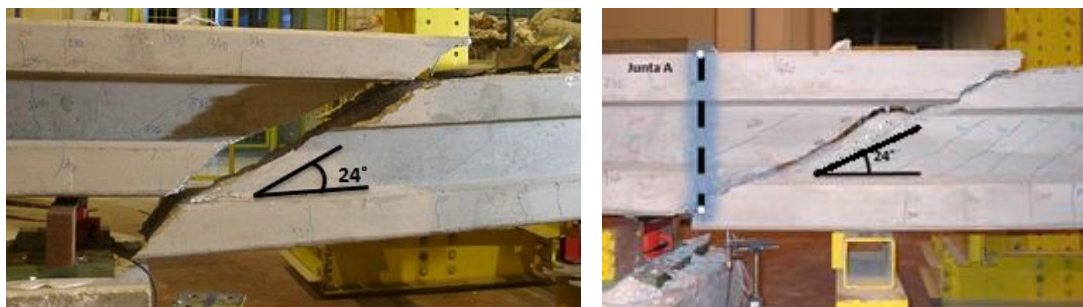
Figura 3-5: Rotura da viga V1ref (a esquerda) e da viga V1p (a direita), fotos gentilmente cedidas pelo professor Eduardo Cavaco

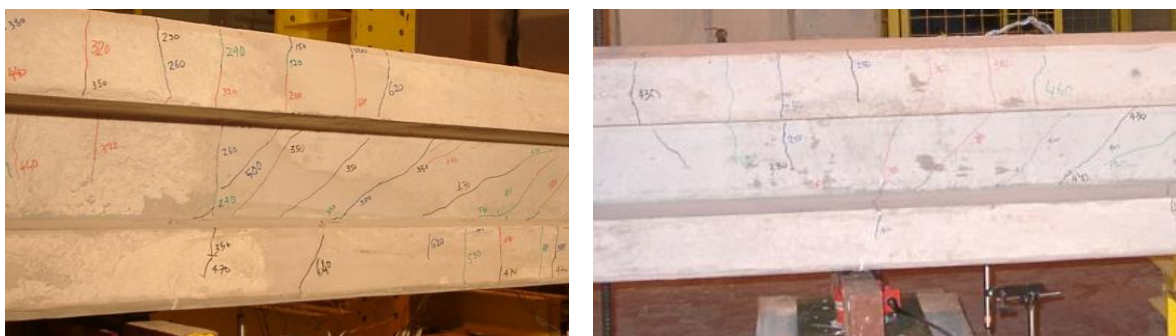
**Figura 3-8 - Fendilhação na zona de apoio de continuidade, a) viga V2p (à esquerda) e b) viga V2ref à direita, fotos gentilmente cedidas pelo professor Eduardo Cavaco**

uma vez que na viga V2ref, a semelhança do que sucede na V1ref, as fissuras direcionam-se para o apoio logo depois de atingir a alma da viga.

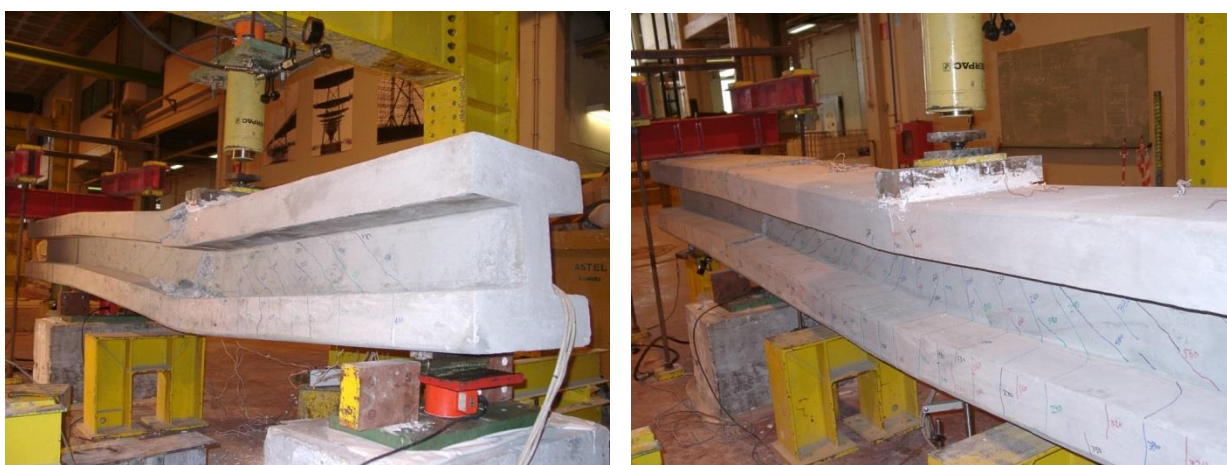
Figura 3-10 - Rotura das vigas V2ref e V2p, fotos gentilmente cedidas pelo professor Eduardo Cavaco

Opostamente ao sucedido na viga de referência, na viga betonada em duas fases, o colapso dá-se por deslizamento relativo na junta de construção A, ao longo da alma e do banzo superior. No banzo inferior a rotura caracteriza-se por ser frágil e com uma inclinação iniciada na alma que se direciona para o apoio de continuidade, como mostra a Figura 3-10.

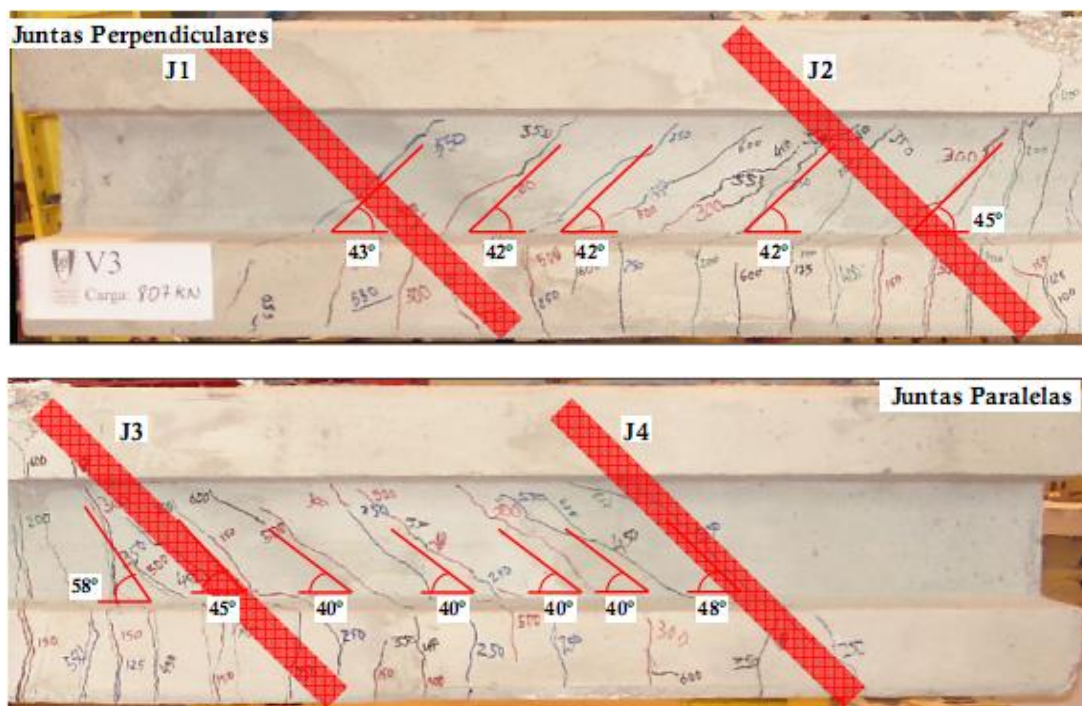
Figura 3-19 - Fendilhação padrão na pormenorização A (imagem em cima) e pormenorização B (imagem em baixo) da viga V3, extraídas de Pacheco [27]

Na viga V3, na pormenorização A surgiram inicialmente fissuras no banzo inferior com certa inclinação, o que não era esperado. No entanto, com o incremento do carregamento e chegada das fissuras a alma, estas inclinaram-se ( $42^\circ$ ) no sentido do ponto de aplicação da carga devido ao efeito de esforço transversal na viga, tendo inclusivamente atravessado a junta sem mostrar aparentemente qualquer evidência de comportamento anormal, como pode ser visto na Figura 3-19.

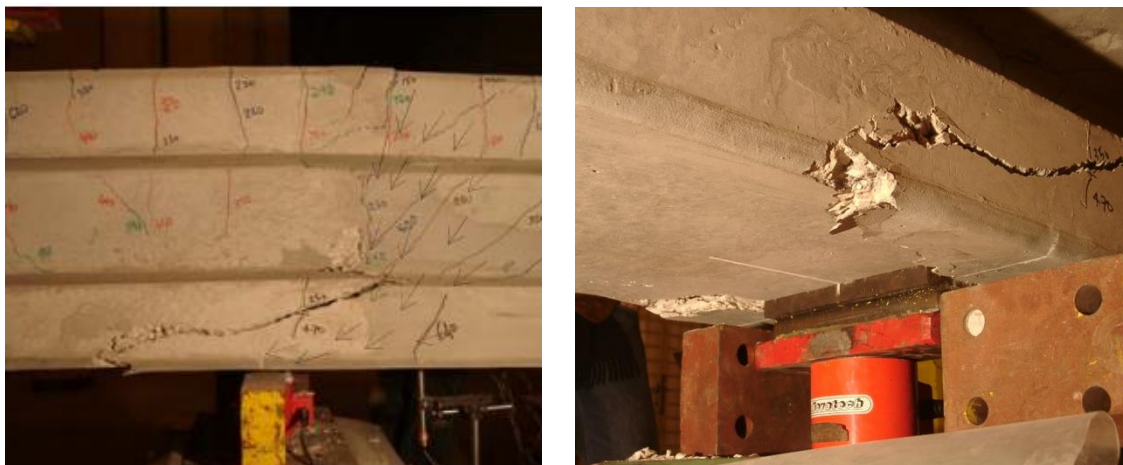
Figura 5-19: a) Campo de compressões próximo a Junta A no modelo experimental (imagem à esquerda) e b) influência do apoio no modo de rotura (imagem à direita), fotos gentilmente cedidas pelo professor Eduardo Cavaco

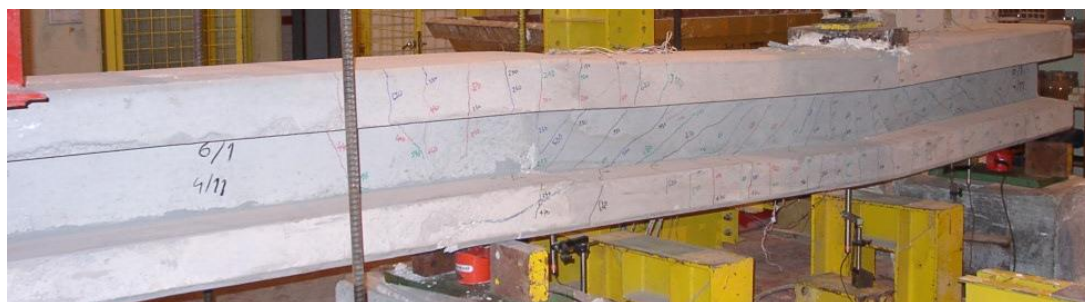
Figura 5-25: Modo de rotura global da viga V2p no modelo experimental, foto gentilmente cedida pelo professor Eduardo Cavaco

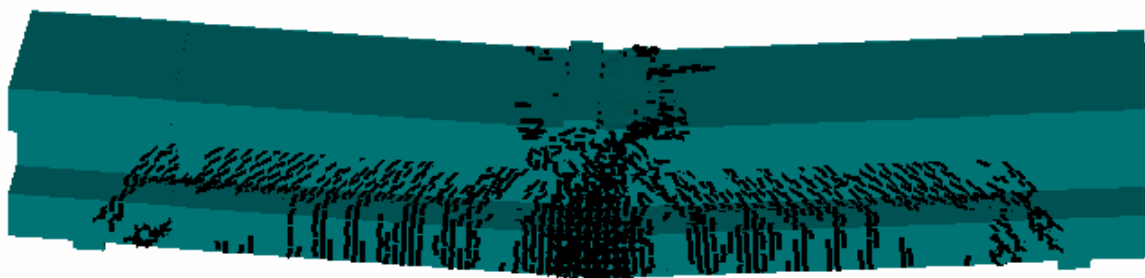
**Figura B.1. 10: Modo de rotura final da viga V1 (modelo numérico)**
